# Matériovigilance et risque infectieux

1ERE JOURNÉE RÉGIONALE DE PRÉVENTION DU RISQUE INFECTIEUX LIÉ  
AUX DISPOSITIFS INTRAVASCULAIRES

DR LAURE CLARETON, PHARMACIEN ASSISTANT

SERVICE PHARMACIE-STÉRILISATION DES HÔPITAUX UNIVERSITAIRES DE STRASBOURG

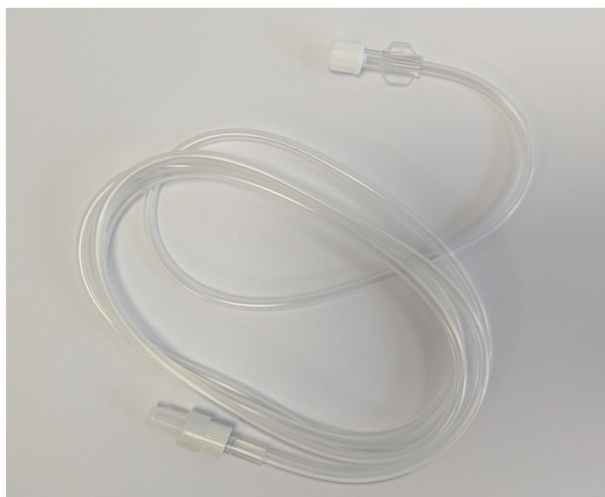
## Exemple 2 : PROLONGATEUR PVC LONGUEUR 200CM

Le 24/10/24 : il a été constaté chez **deux patients différents**, environ deux heures après le début d'un traitement de nutrition parentérale sur pompe de nutrition, une **fuite du dispositif à la jonction entre la tubulure et le prolongateur**. Selon la cadre du service déclarant, **deux autres incidents du même type ont eu lieu la même semaine** mais n'ont malheureusement pas été déclarés.
